Lehrstuhl für Ingenieurgeologie und Hydrogeologie,
RWTH Aachen, Postfach, 52056 Aachen

Konflikt WGA Putzenwinkel / FFH – Fläche „Alter Steinbruch“

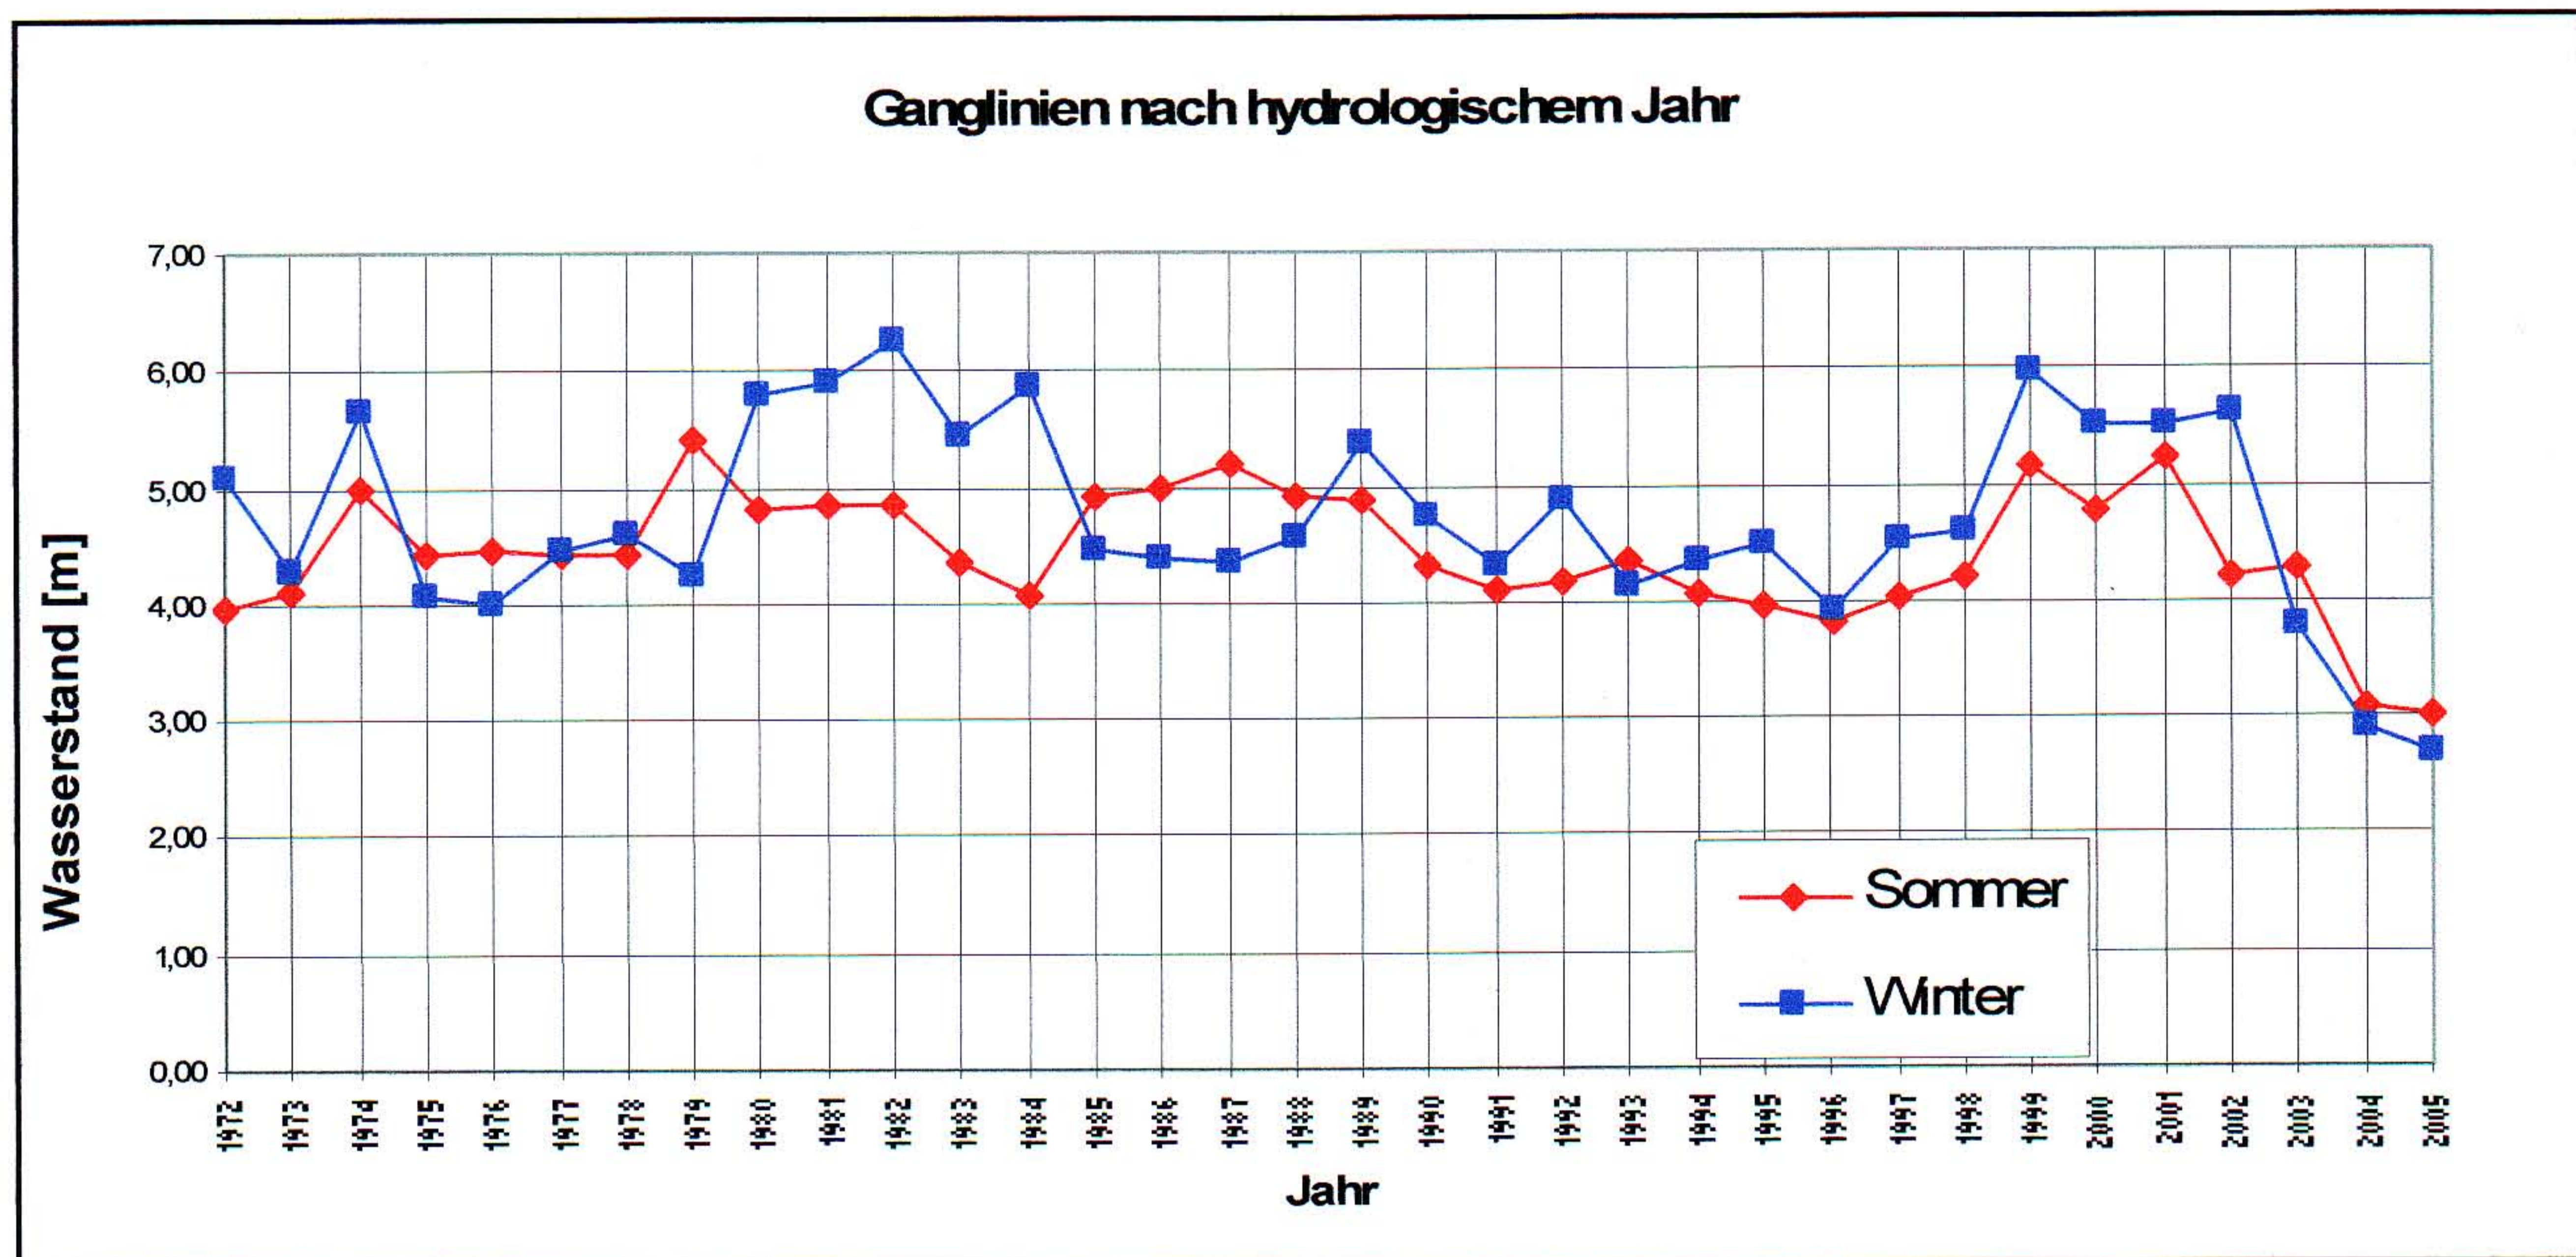
Abbildung 1 spiegelt die Schwankungen im Wasserstand des Sees getrennt nach hydrologischen Halbjahren wieder. Dabei zeichnet sich ein negativer Trend ab, bei dem der Seespiegel fällt. Die deutliche Zunahme des Wasserspiegels im Nassjahr 1998 ist auf die extremen Niederschläge auch in der zweiten Jahreshälfte zurückzuführen. Betrachtet man den Zeitraum von 1995 bis Frühjahr 2006 so lässt sich eine Abnahme des Seewasserspiegels von rd. 1,8m auf 2,70m feststellen. Da mit dem Jahr 1996 die Brunnenanlage „Putzenwinkel“ dauerhaft in Betrieb genommen worden ist, muss eine Beeinflussung zwischen dem Seewasserspiegel und der WGA in Betracht gezogen werden.

Abb.1: Darstellung der Seetiefe über die Zeit. Die Messungen sind in hydrologische Halbjahre gesplittet. Die Wassertiefe des Sees fällt seit 1996 um rd. 2m in 10 Jahren und weist somit einen negativen Trend auf. Der Fortbestand des Sees ist abhängig von auftretenden Nassjahren. Dabei muss auch eine mehrmonatige Reaktionszeit des Seespiegels auf Niederschlagsereignisse, aufgrund der Trägheit des Gesamtsystems betrachtet werden.

Vergleicht man den Trend des Seespiegels aus Abbildung 1 nach der niederschlagsbedingten Wiederauffüllphase zwischen 1979 bis 1985 mit der zweiten zwischen 1996 und 2003, so kann man feststellen, dass sich für den ersten Teil ein Seewasserspiegel wieder entsprechend dem Ausgangsniveau vor 1979 einstellt. Ausgehend von 1996 jedoch senkt er sich deutlich ab, wobei der negative Trend auch aktuell noch anhält. Entsprechend muss mit hoher Wahrscheinlichkeit davon ausgegangen werden, dass sich Seespiegel weiter absenkt und der See letztendlich trockenfallen wird. Kritisch für das ökologische Gleichgewicht des Sees ist bereits eine Wassertiefe von weniger als 2,0m (vgl. Gutachten Prof. Dr. Ratte). Ein Trockenfallen des Sees steht im Gegensatz zur FFH Richtlinie 92/43/EWG von 1992 und steht gleichfalls im Widerspruch zur Einstufung des Gebietes als „Zone de protection et de conservation“.

Um ein Unterschreiten einer für Flora und Fauna kritischen Seetiefe zu verhindern empfiehlt sich z.B. die Rückführung von Grundwasser aus der „Überkapazität“ der Wassergewinnungsanlage Putzenwinkel, oder durch Einspeisung von Uferfiltratwasser aus dem Bereich der Gueule.

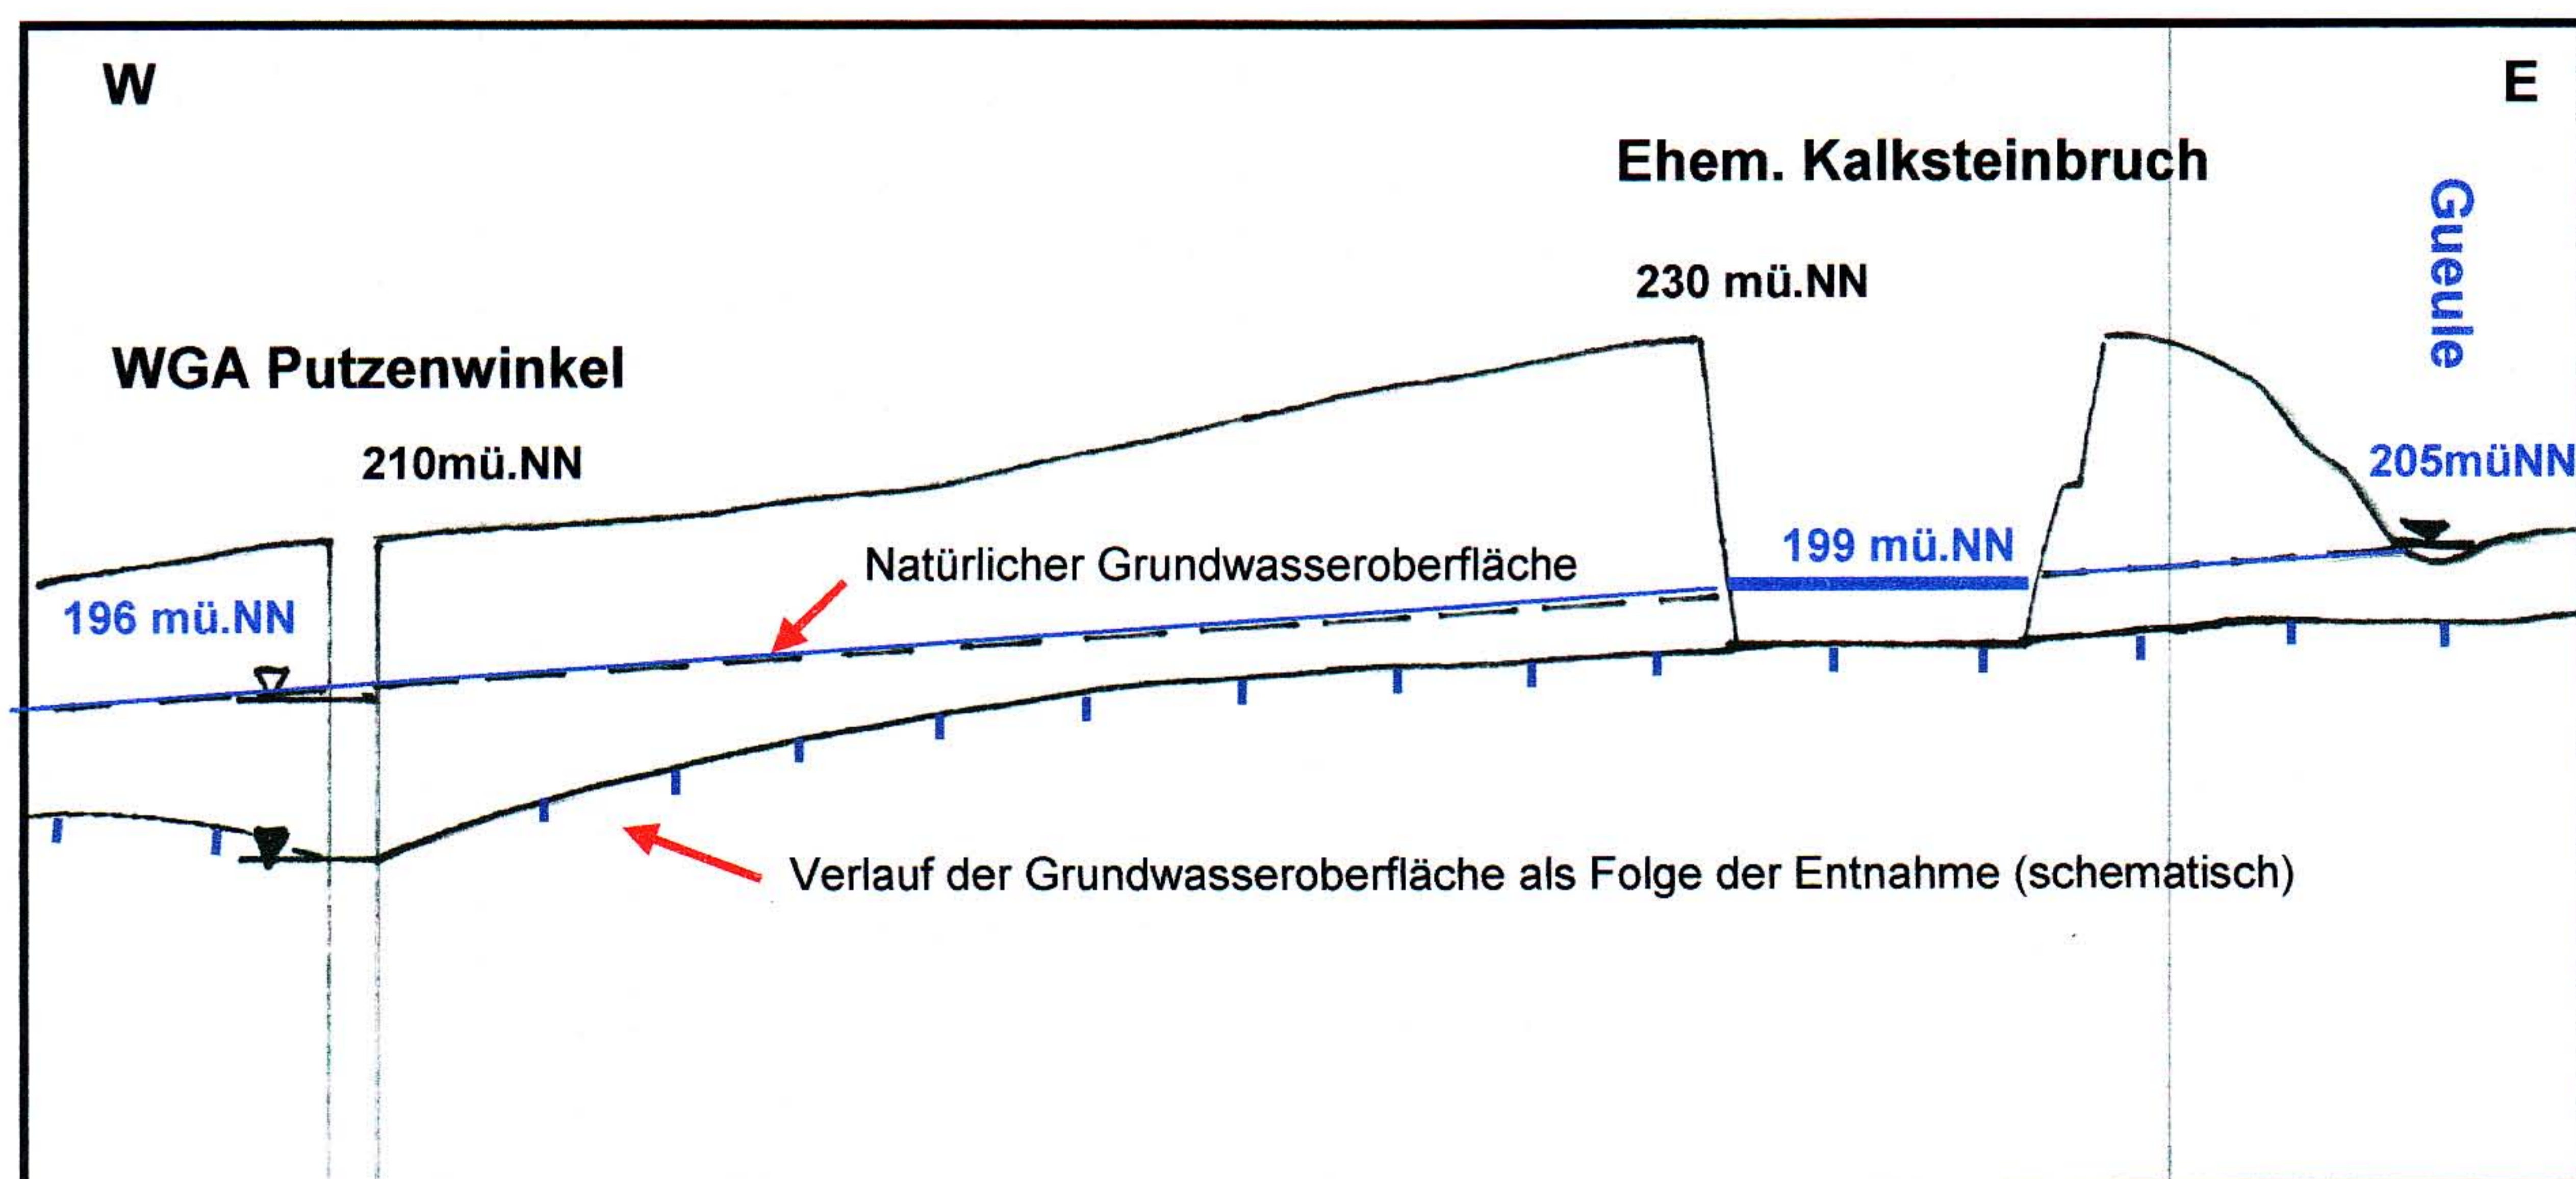
Abb.2: Schematischer Querschnitt im Profil zwischen der Gueule als eigentlichem Vorfluter und dem Brunnen der WGA Putzenwinkel. Daraus wird ersichtlich, dass der Grundwassersee auf der Steinbruchsohle bei unbeeinflussten Verhältnissen Anbindung an den Grundwasserspiegel hat, was jedoch als Folge der Absenkung im Brunnen abreißt.

Abbildung 2 zeigt die hydraulischen Verhältnisse im schematischen Querschnitt.

Daraus wird ersichtlich, dass die Absenkung im Brunnen der WGA zur Ausbildung eines verstärkten hydraulischen Gefälles auf den Brunnen führt. Als Folge davon verlieren sowohl die Gueule, als auch die Steinbruchsohle Anbindung an das Grundwasserniveau. Die

Abflussmessungen belegen influente Verhältnisse also ein Versickern der Gueule im Untergrund. Gleiches muss für den Grundwassersee angenommen werden, sofern die Seetiefe weiterhin abnimmt.
