Bürgerinitiative für Habitat- und Umweltschutz

Nous souhaitons attirer votre attention sur le dossier ci-dessus. En juillet 2020, nous vous avons informé qu'un habitat de 4 700,00 m² du Muscardin (*Muscardinus avellanarius*) sur la commune de Kelmis / La Calamine dans la région de Völkersberg a été considérablement endommagé.

Annexe : Proposition de reconstruction de l'habitat endommagé dans le Völkersberg, Hergenrath, communauté Kelmis / La Calamine

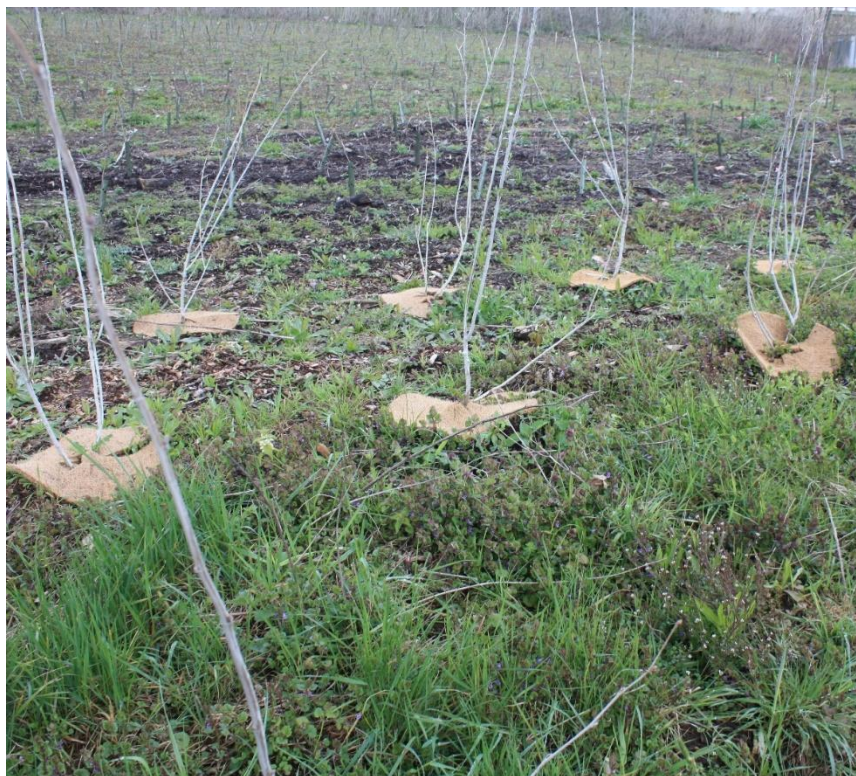
Figure 4 : Vue 1 d'un habitat reconstitué

Pour contrer la prolifération des herbes, des disques de fibres de noix de coco sont placés autour des buissons. Ceux-ci réduisent la perte d'humidité du sol et le risque de prolifération. Après environ 2 ans, les anneaux de protection se décomposent et sont complètement dégradés écologiquement.

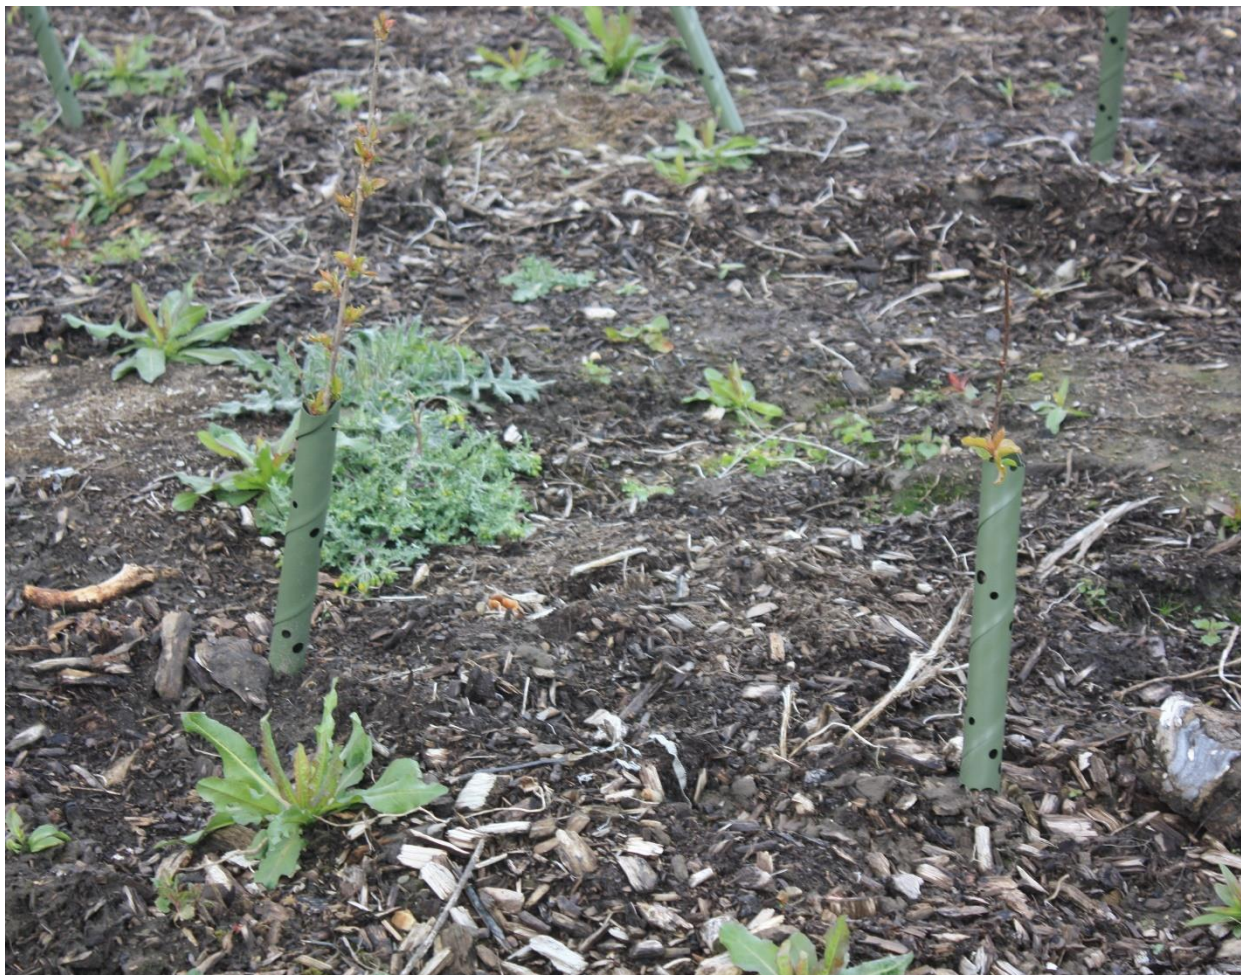
Figure 5 : Jeunes plantes avec revêtement antifeedant

Les tubes en plastique sont utilisés contre les dommages causés par le gibier. Le matériau de la racine est recouvert d'un grillage galvanisé pour le protéger contre les souris.

Le sol a été recouvert d'un paillis d'écorce pour retarder la croissance du sol.

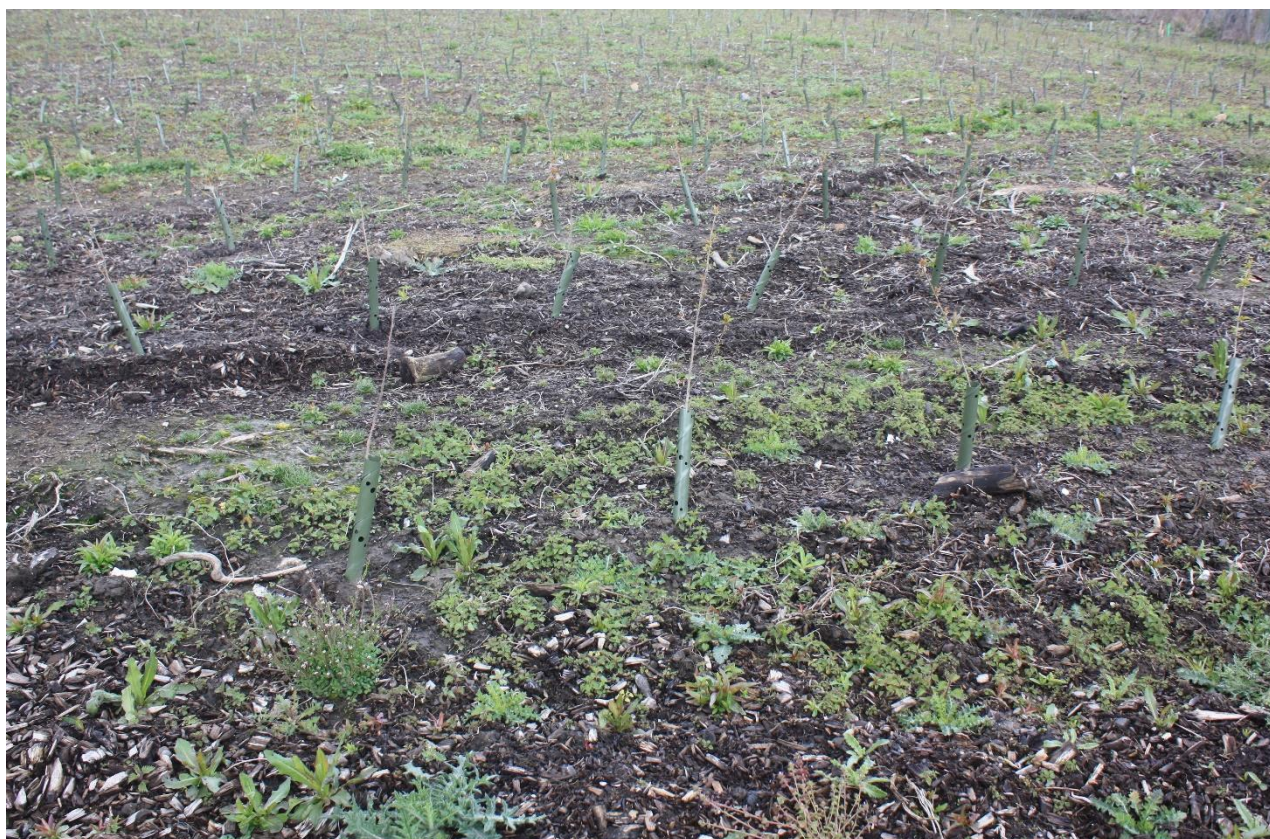
Figure 6 : Les distances de plantation sont comprises entre 50 cm et 70 cm. Dans cet exemple, la zone renaturalisée couvre environ 3 hectares.

Au total, 18 espèces différentes ont été plantées, mélangées en fonction de la position et de l'emplacement des plantes et de la plantation précédente. Le calcul de la plantation a été basé sur un taux d'échec de 12 %.
